ANÁLISE TÉCNICA

Análise e Reclassificação do Tornado Ocorrido na Cidade de Muitos Capões/RS em 29 de Agosto de 2005

Equipe Técnica: Murilo Machado Lopes ^{1,2}, Vitor Goede ^{2,3,4}, Rafael José Claros Santana ^{1,2}, Maurício Ilha de Oliveira ^{1,2,5}

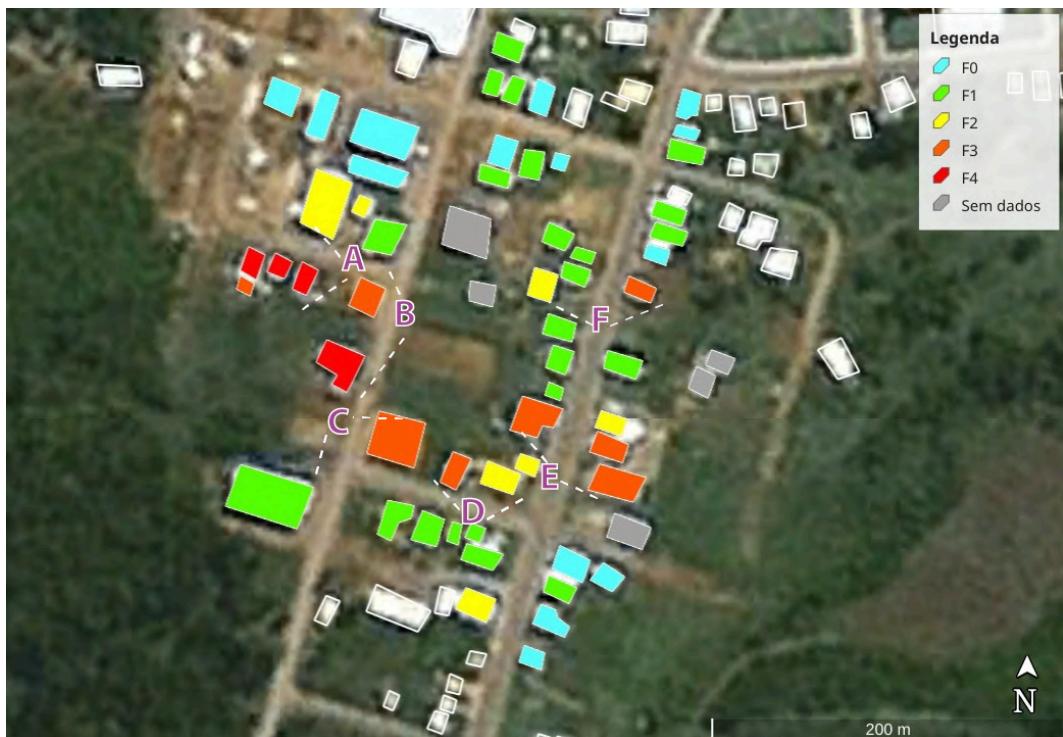
Considerando a região de danos mais fracos, a área afetada na cidade apresenta uma largura de ~360 m. A Figura 11 (abaixo) traz um panorama geral da avaliação de danos por construção dentro da área atingida no perímetro urbano, onde os danos severos (F3+) se concentram numa faixa de aproximadamente 80 m de largura, indicando que a circulação tornádica era intensa, porém estreita.

Figura 11 - Mapeamento da intensidade de danos por construção considerando a escala Fujita sobre uma imagem satelital obtida em 2004 e disponível no software Google Earth. A legenda no canto superior direito indica a correspondência de cores com a respectiva intensidade dos danos entre F0 e F4. As letras A,B,C,D,E e F correspondem às visadas dos danos apresentados ao longo deste documento.

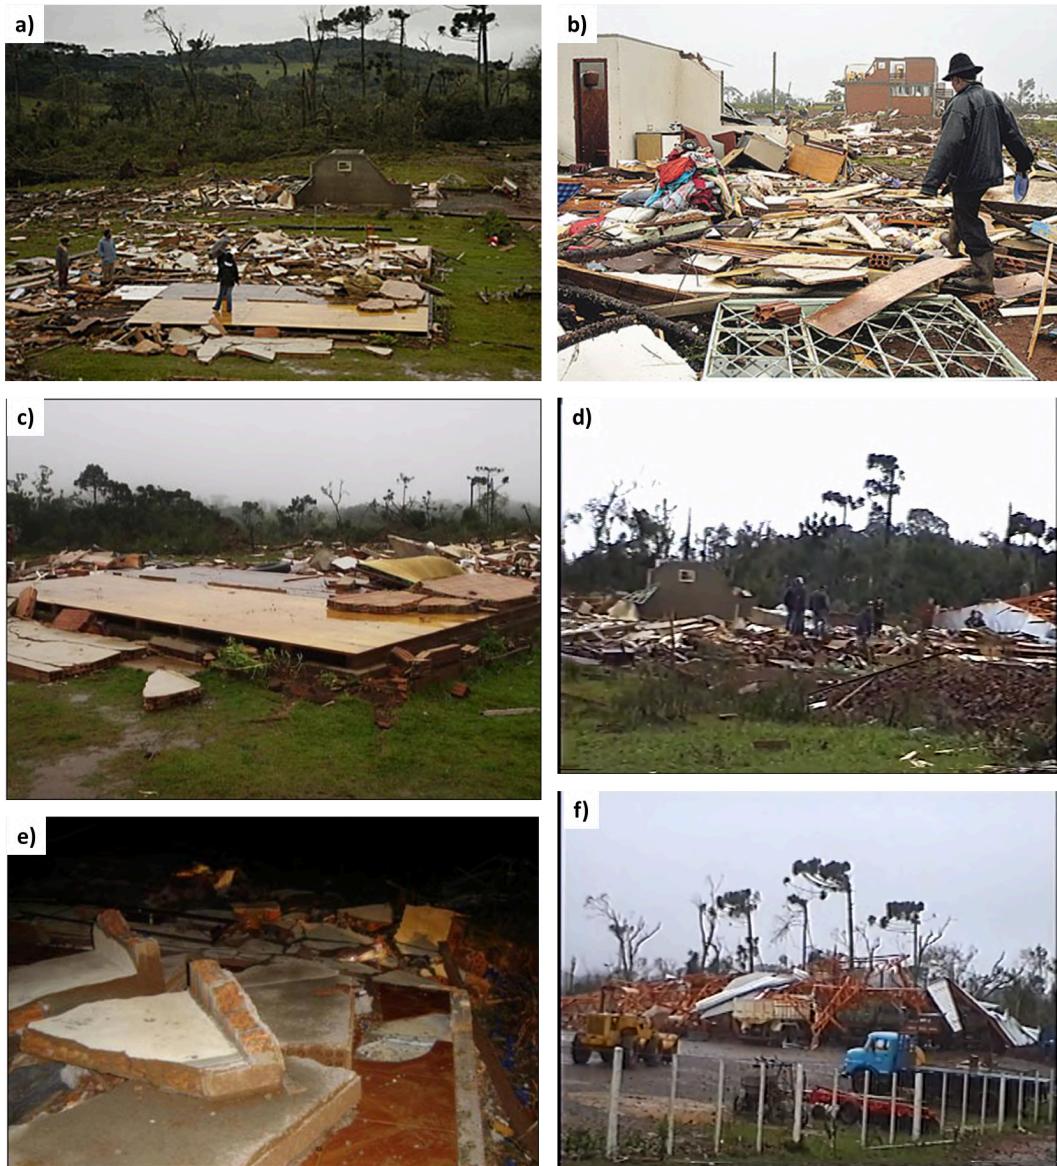
O ponto A sinalizado na Figura 12 corresponde à vista das primeiras construções danificadas pela passagem do tornado, sendo possível observar ao fundo o dano em uma área de mata. Neste setor oeste da cidade, 4 residências foram totalmente destruídas na Rua 41, sendo 3 de alvenaria e 1 construída em madeira. Em uma das casas de alvenaria, houve o colapso de paredes externas e internas, sendo o banheiro o único cômodo restante. Tal tipo de dano em construções de alvenaria com reboco obliteradas e detritos parcialmente varridos do local de origem é condizente com intensidade F4. Ao menos em uma das casas, as imagens indicam a presença de vigas e colunas com armação de ferro (Figura 12b), o que reforça a qualidade da construção. A casa de madeira também apresentou destruição total e detritos movidos da fundação a uma maior distância, porém, sendo uma construção mais frágil, recebeu uma classificação F3.

Figura 12 - Imagens de danos em construções presentes na visada A mostrada na Figura 11, com imagens obtidas do material em vídeo e do Jornal Zero Hora.

No outro lado da Rua 41, encontram-se danos de intensidade F2 com o colapso total do galpão de máquinas da Prefeitura Municipal (Fig. 12f), cuja construção era composta por armações de ferro e com paredes compostas por chapas de metal, e F1 com destelhamento parcial da Secretaria da Assistência Social.

Na EF-Scale a remoção da parte superior de construções semelhantes é condizente com ventos ao redor de 250 km/h e refere-se a danos de intensidade EF4. Apesar das distinções de escala e do tipo de construção, a residência mostrada na parte inferior da Figura 12c apresentou todo o seu segundo piso removido. O mesmo, segundo relato do proprietário, seria de alvenaria e uma das imagens extraídas do material videográfico mostra a parte de uma coluna de sustentação ainda fixada ao primeiro piso (Fig. 12d). Tal característica de danos sustenta a classificação com F4 neste ponto. O primeiro piso, também de alvenaria, teve os vidros quebrados e uma janela ao menos arrancada, porém a edificação, devido ao padrão robusto com colunas/vigas e poucas aberturas, sofreu danos menores.

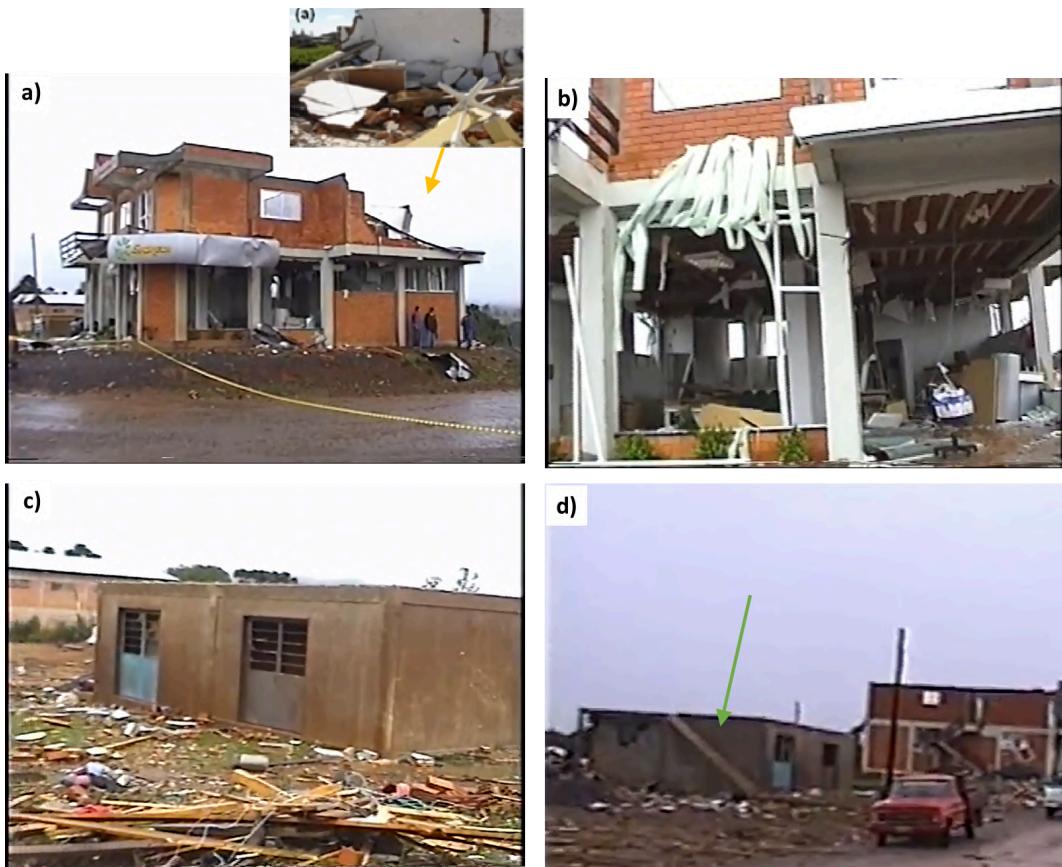
Na visada B da Figura 13, encontram-se duas edificações de alvenaria muito bem construídas e com a presença de colunas e vigamento com armação de ferro (anexo indicado a com a seta amarela). Em uma delas, de dois andares, se localizava uma cooperativa bancária cuja agência teve janelas e portas quebradas

com mobiliário sendo movido para a rua. O telhado foi completamente removido e houve o colapso de parte da parede externa com face oeste/norte no piso superior. Considerando a qualidade da construção e o tipo de danos infligidos a ela, este ponto recebeu uma classificação de danos F3 no limite superior deste nível de classificação.

Figura 13 - Imagens de danos em construções presentes na visada B mostrada na Figura 11, com imagens obtidas do material em vídeo e do trabalho de Marcelino (2007).

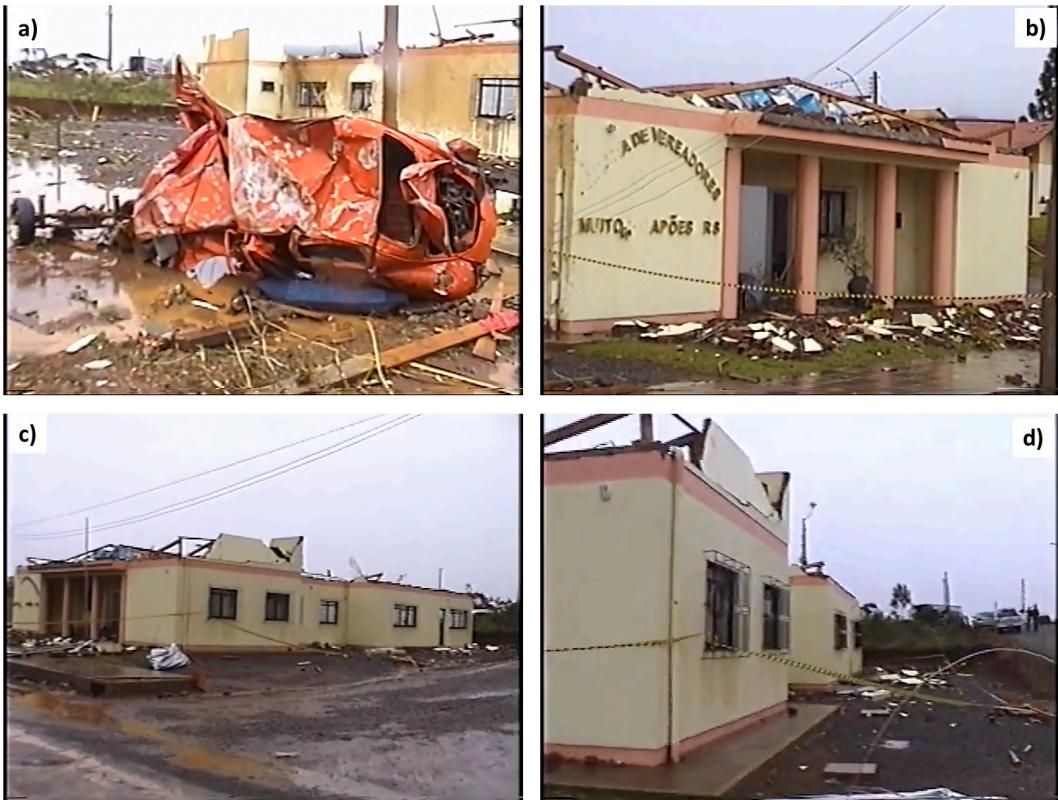
Um Volkswagen Typ 1 (Fusca), com massa de aproximadamente 800 kg, do morador desta casa que se encontrava ao lado da mesma foi arremessado cerca de 30 m atravessando a Rua Dorval Antunes Pereira e sofrendo danos severos na lataria com a remoção do eixo dianteiro (Figura 14a). O deslocamento do fusca parece ter sido limitado quando o mesmo ficou preso a um poste de energia, cuja parte superior foi removida. Tal tipo de danos é coerente com um tornado intenso passando pelo local, bem como a intensidade dos danos no veículo em tão pouca extensão de deslocamento é sugestiva de intensidade F4 neste ponto, o que corrobora a classificação aplicada à casa. Além disso, simulações foram realizadas utilizando um modelo físico simples com base em especificações deste modelo de carro e os resultados são mostrados na Figura 15. Para realização das simulações, verificou-se inicialmente que o fusca encontrava-se no flanco norte da circulação do tornado, estando estacionado de frente para o mesmo conforme relato do proprietário do veículo. Nesta via, o ângulo de ataque do vento era praticamente frontal, e tomando nota das dimensões e propriedades aerodinâmicas do veículo, foi estimada a velocidade do vento necessária para a sua suspensão, ao passo que o ângulo formado entre o vento e a superfície também era variado de 5° a 10°. Nessa via, nossas estimativas apontam que mesmo que haja incerteza quanto às propriedades aerodinâmicas do veículo, os ventos se concentram em magnitudes superiores aos 330 km/h (Figura 14a), com um valor médio de 370 ± 32 km/h, encaixando-se nos limiares de um tornado F4 (Tabela 1). Tanto em parte deste ponto quanto nos anteriores, o material videográfico mostra setor com granulação de detritos, isto é, fragmentação das partes removidas das construções, sendo mais uma assinatura de um tornado violento.

Figura 14 - Imagens de danos em construções presentes na visada C mostrada na Figura 10, obtidas do material em vídeo.

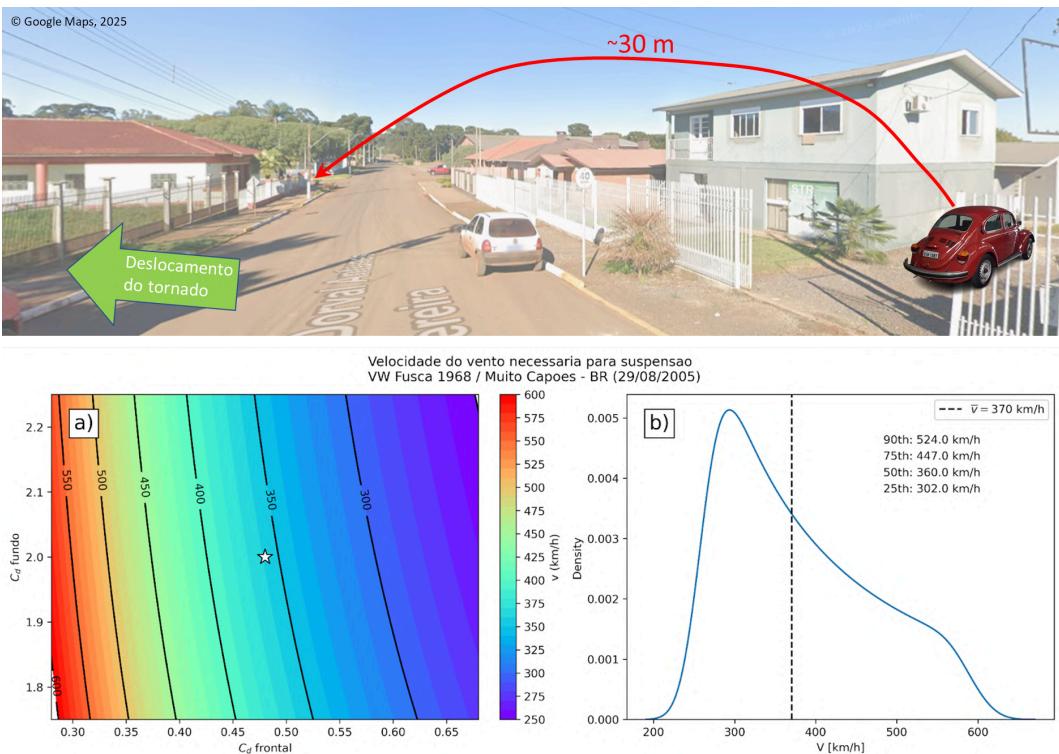
Figura 15 - Exemplificação da localização original e posição final do automóvel arremessado pelo

tornado sobre imagens atuais no painel superior. No painel inferior às estimativas de velocidade com base em simulações matemáticas. (a) velocidade do vento em função da variação dos coeficientes de arrasto frontal e do fundo do carro e (b) Kernel Density Estimation (KDE) com base em todas as soluções. A estrela em (a) indica os coeficientes de arrasto frontal (0,48) e fundo (2,00) de um VW Fusca 1968.

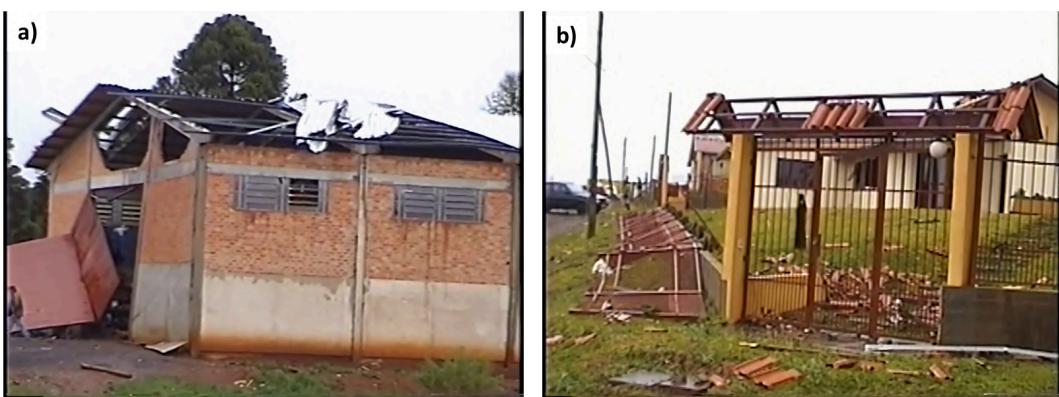
O poste no qual ficou preso o veículo se localiza quase em frente à Câmara Municipal de Vereadores. Esta também é um tipo de construção bem edificada em alvenaria com colunas e vigas de amarração, apresentando um telhado na parte frontal da construção e alguns cômodos em piso superior na parte traseira da estrutura. O telhado foi removido, permanecendo parte das madeiras de fixação e dos cômodos do piso superior. Houve o colapso de grande parte das paredes da alvenaria. Porém, considerando os danos no prédio do poder legislativo de Muitos Capões, são condizentes com a classificação F3 no limite inferior da mesma. As construções do outro lado da esquina, cerca de 40 m de distância, sofreram danos típicos de intensidade F1, como exemplificado na Figura 16a-b com parte do telhado removido. A distância espacial de apenas algumas dezenas de metros entre pontos com danos leves e pontos com danos severos evidencia o intenso gradiente de danos associado à passagem do tornado que seguiu sua trajetória de noroeste/sudeste.

Figura 16 - Imagens de danos em construções presentes na visada D mostrada na Figura 10, obtidas do material em vídeo.

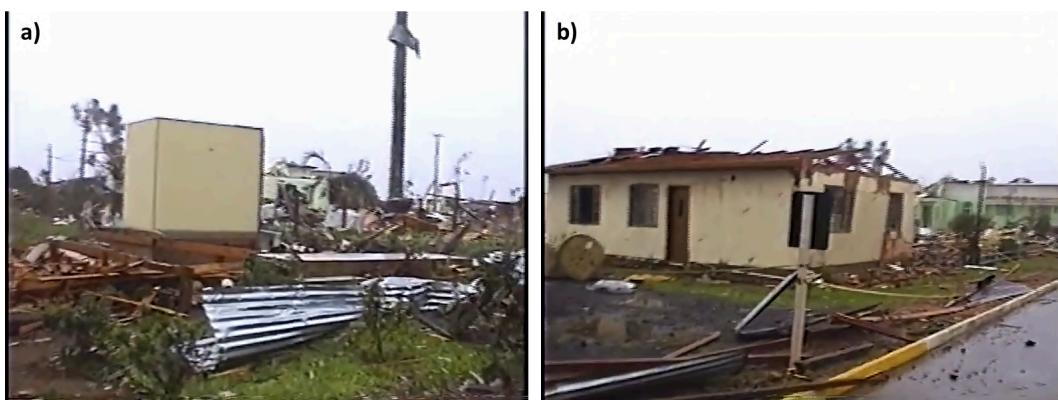
Ao longo do lado direito da Rua 40, as construções apresentaram danos F1 de modo geral com remoção de parte da cobertura, enquanto no lado direito da rua houve danos de intensidade F2 com o colapso de uma casa de madeira cujo banheiro de alvenaria permaneceu (Figura 17a). Já na esquina com a Avenida Progresso, uma casa de alvenaria bem construída teve danos F2, seu telhado removido e danos estruturais à parede externa, porém sem colapso (Figura 17b). Uma outra casa de madeira também colapsou totalmente ao lado da construção

Figura 17 - Imagens de danos em construções no lado esquerdo da Av. Progresso presentes na visada e mostrado na Figura 10, obtido do material em vídeo.

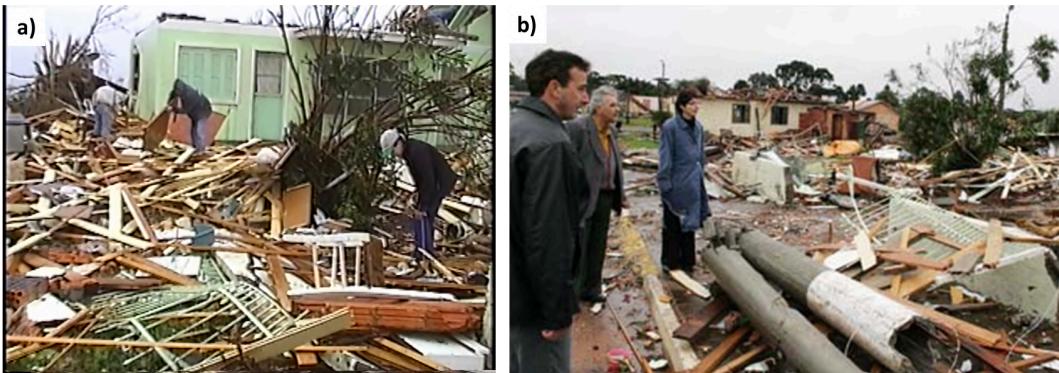
citada, recebendo classificação F2. No material videográfico é notável o dano em parede externa e remoção total do telhado da outra casa de alvenaria presente na visada E (Fig. 18a), consistente com danos F3 no limite inferior, que se somam ao dano em postes de energia de concreto que foram não apenas quebrados, mas dobrados ao meio (Fig. 18b).

Figura 18 - Imagens de danos em construções no lado esquerdo da Av. Progresso presentes na visada E mostrada na Figura 10, obtidas do material em vídeo.

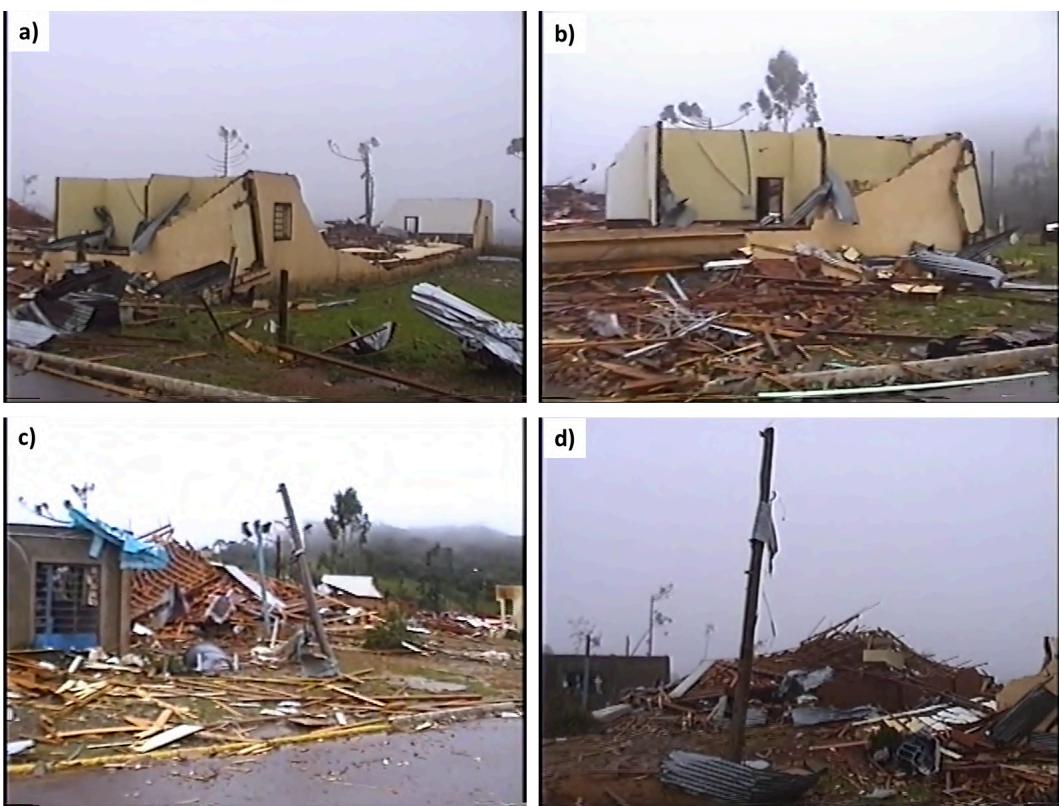
No ângulo de visada E ao outro lado da Av. Progresso, notam-se os danos que o tornado infligiu ao clube social da cidade com o colapso total da área da pista de dança e a remoção quase que total das paredes externas de uma área que contava com cômodos menores (Figura 19). Toda a estrutura do clube era de alvenaria com a presença de vigas de amarração, o que sustenta a classificação F3 no limite superior da escala. A presença do colapso total de parte da estrutura poderia elevar a classificação neste ponto, porém este tipo de dano se deu na área da pista de dança, onde a construção apresentava menos reforço estrutural. Os danos contextuais ao redor apresentam o colapso quase total de uma residência mista de madeira/alvenaria e o tombamento de um poste de concreto. Ao fundo do clube, uma área de mata sofreu danos com árvores decepadas e derrubadas. Por se tratar de eucaliptos e pinheiros araucários com troncos grossos, a estimativa de dados é de intensidade F2 no topo da classificação/F3 no limite inferior. Uma residência bem construída com vigas e colunas seguindo o trajeto da rua teve o telhado completamente removido, assim como algumas aberturas, recebendo uma classificação F2 (Fig. 19c).

Figura 19 - Imagens de danos em construções no lado direito da Av. Progresso presentes na visada E mostrada na Figura 10, obtidas do material em vídeo.

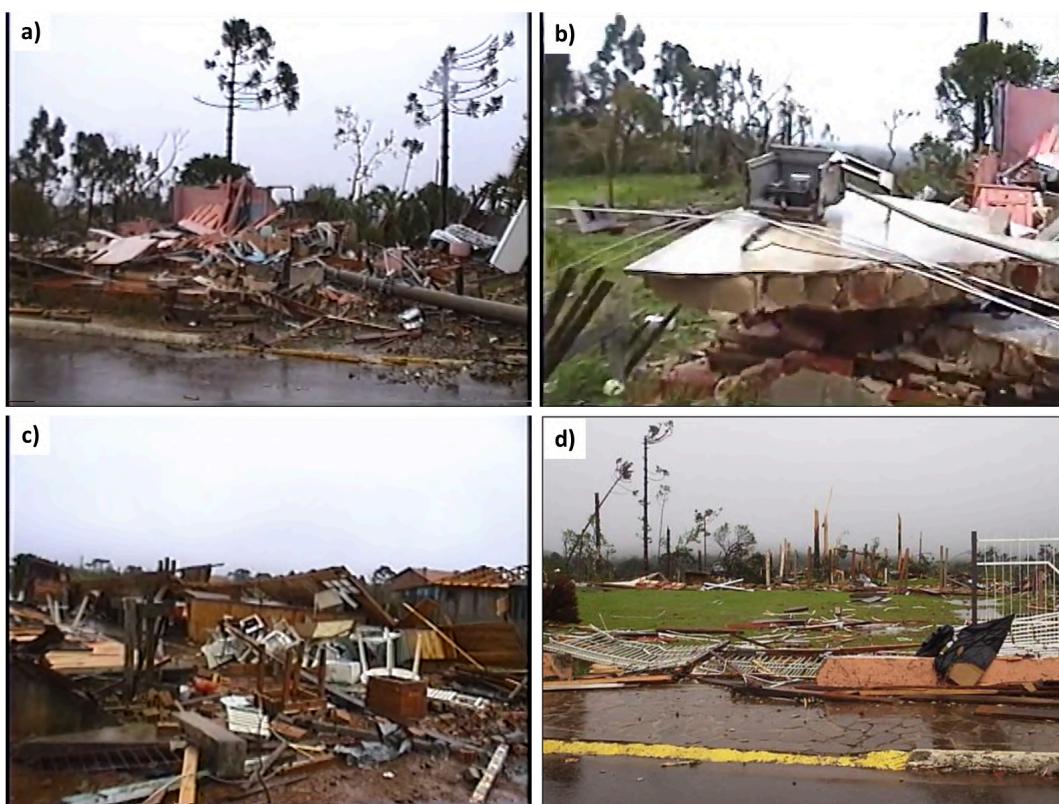
Na sequência da Av. Progresso em direção ao norte foram encontrados danos de intensidade F1 de modo geral, exceto por uma pequena faixa de aproximadamente 20 m de danos mais severos. Contudo, no outro lado da Avenida se encontra uma casa de alvenaria com colapso total de grande parte das paredes externas e internas. Pelo material videográfico, apenas um cômodo com face leste (o último a ser atingido pelo tornado) resistiu ao vento intenso. A presença de um poste de concreto quebrado e dobrado na frente da residência também fornece um contexto

a estes danos e contribui para afastar a possibilidade de tal magnitude de danos ser devida a problemas estruturais da construção. Assim, neste ponto (Figura 20a-b) são encontrados danos típicos de intensidade F3 topo-de-escala e inclusive no limiar próximo à escala F4. A Figura 19c mostra o colapso total de um bar em estrutura mista de madeira/alvenaria, mas cujos detritos não foram varridos no lado oposto da avenida. Neste contexto, os danos são condizentes com danos F2 no limite inferior.

O contexto destes danos localizados a cerca de 80 m ao norte da faixa de intensidade F3/F4 da trilha do tornado e com diversas construções nessa extensão apresentando apenas danos mais leves traz a hipótese de uma estrutura de múltiplos vórtices associada a tornado no momento em que ele sai da área urbana de Muitos Capões. A largura de poucas dezenas de metros nesta trilha e a presença de danos em árvores aos fundos da casa de alvenaria, ou seja, mais a leste, sugerem a presença de um vórtice secundário bastante rápido e intenso.

Figura 19 - Imagens de danos em construções na Av. Progresso presentes na visada F mostrada na Figura 10, obtidas do material em vídeo.
