ANÁLISE TÉCNICA

Análise e Reclassificação do Tornado Ocorrido na Cidade de Muitos Capões/RS em 29 de Agosto de 2005

Equipe Técnica: Murilo Machado Lopes ^{1,2}, Vitor Goede ^{2,3,4}, Rafael José Claros Santana ^{1,2}, Maurício Ilha de Oliveira ^{1,2,5}

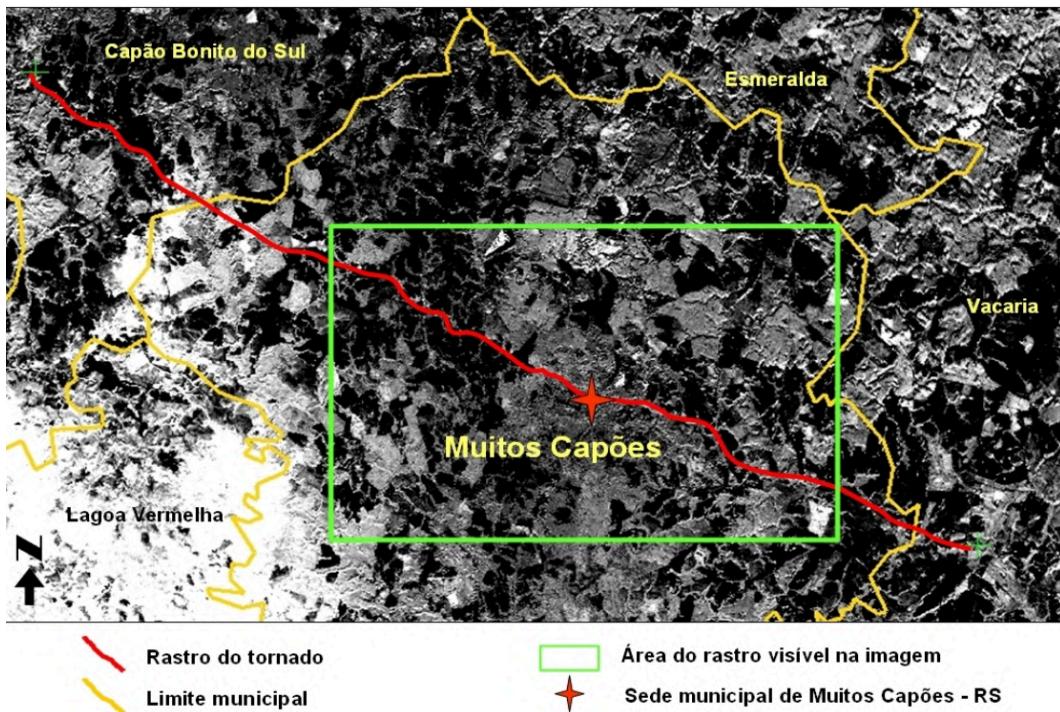
A documentação de danos produzida por Marcelino (2007) encontrou uma trilha de danos de 48 km de extensão associada ao tornado e classificou como F3 a

máxima intensidade do mesmo ao cruzar a área urbana do município de Muitos Capões (Figura 9). Contudo, considerando as novas imagens obtidas por um voluntário (disponíveis em <https://www.youtube.com/watch?v=AUODfv9wnQ>), encontram-se evidências que subsidiam esta nota técnica, revisando a intensidade máxima do tornado para F4 na escala Fujita.

Figura 9 - Rastro do tornado identificado por Marcelino (2007) através do mapeamento a nível de solo, com a coleta das coordenadas dos danos, e do processamento das imagens do satélite ambiental Landsat-5.
